ANALISA KEGAGALAN *IMPELLER* DARI *BRAKE COOLING FAN ASSEMBLY* DAN *BOLT* DARI *BRAKE ASSEMBLY* PADA PESAWAT KOMERSIL

EVELYN LOEKITO
NRP 2112 100 032

Jurusan Teknik Mesin
Fakultas Teknologi Industri
Institut Teknologi Sepuluh Nopember
Surabaya
2016

**FAILURE ANALYSIS OF BRAKE COOLING FAN
ASSEMBLY IMPELLER BRAKE ASSEMBLY BOLT ON
COMERCIAL AIRCRAFT**

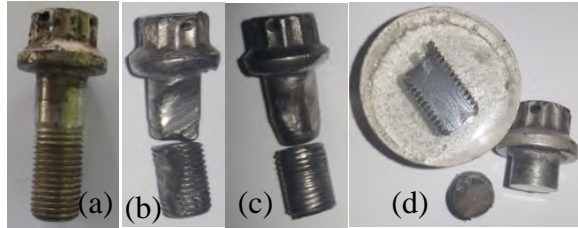
Gambar 3.2 (a) *Bolt* yang utuh, (b,c,d) Tiga *bolt* yang patah, urutan gambar tidak sesuai urutan saat operasi, *bolt* d sudah dipotong-potong

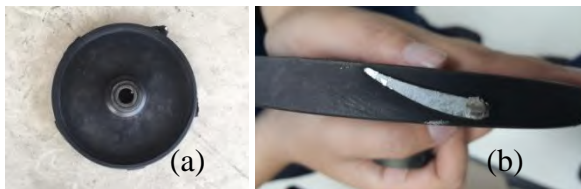
Gambar 3.3 (a) Tampak atas *impeller* dari *brake cooling fan assembly* dengan seluruh *blade* patah, (b) Salah satu penampang patahan *blade*

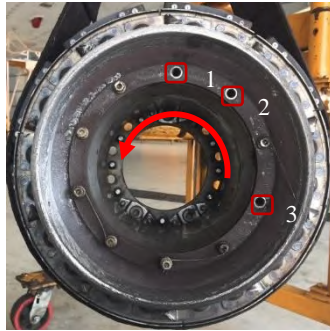
gambar 3.4. Pengamatan lebih lanjut juga menemukan *heat pack* yang rusak pada *brake assembly*.

Gambar 3.4 Lokasi *bolt* yang patah pada *brake*, penomoran tidak menunjukkan urutan patah

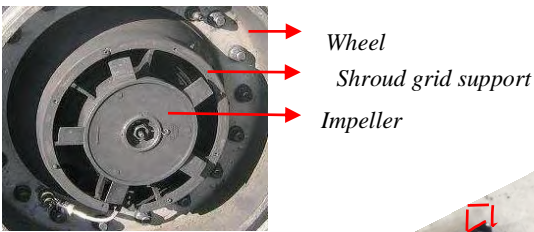
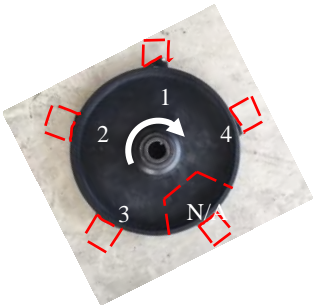
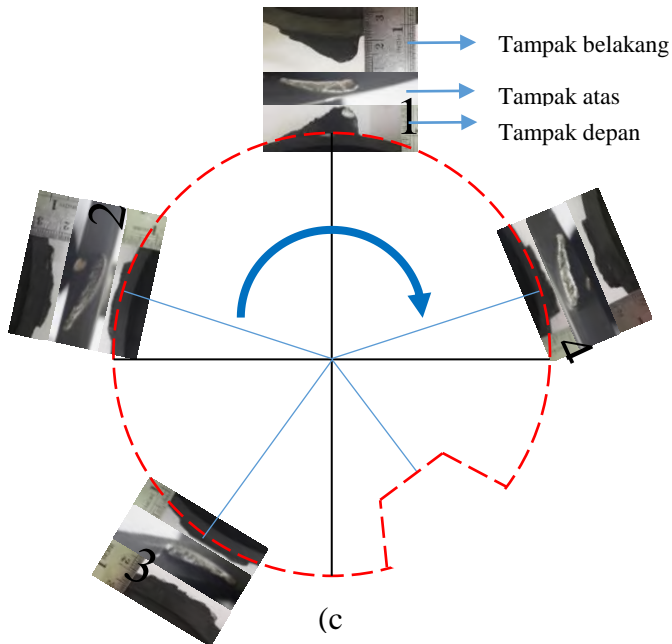
Gambar 4.8 (a) Gambar sisi luar *impeller* yang masih utuh dan komponen-komponen di sekitarnya berupa *shroud grid support* dan *wheel* ^[24]; (b) Sisi *wheel* dari *impeller* yang rusak, garis putus-putus bentuk *blade* dari *impeller* yang patah, anak panah putih penunjukkan arah putaran. Penomoran *blade* tidak menunjukkan urutan patah, *blade* N/A sudah dipotong sebelum dilakukan pengamatan; (c) Tampak depan (sisi *wheel*), atas, dan belakang (sisi luar) dari sisa patahan *blade*. Anak panah menunjukkan arah putaran *impeller*

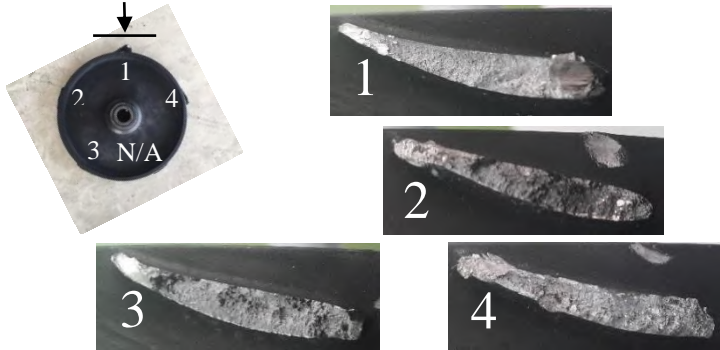
Gambar 4.9 Profil permukaan patahan blade 1-4 yang kasar, berbutir-butir, dan terang. Permukaan patahan *blade* dipandang dari arah atas

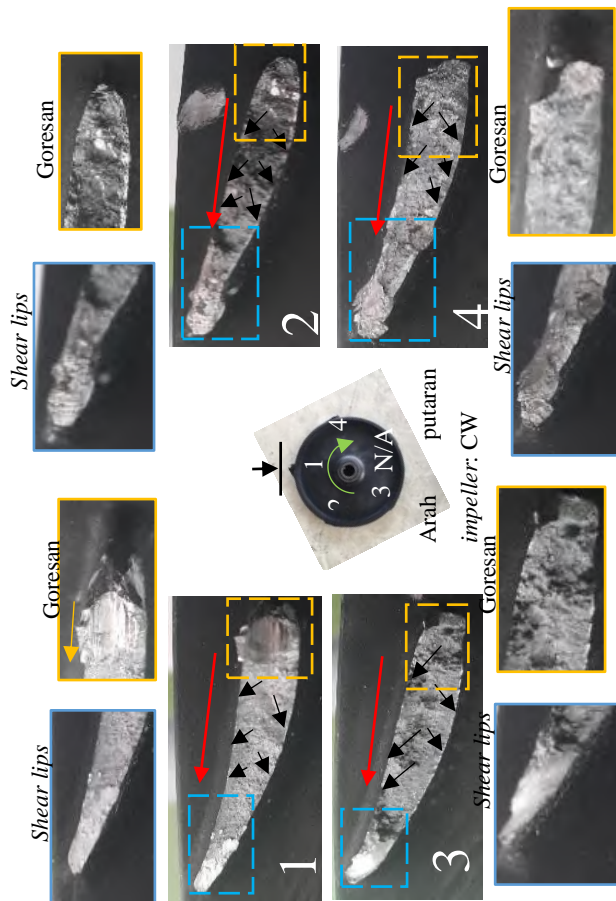
Gambar 4.10 Profil permukaan patahan *blade* 1-4: *chevron marks* (anak panah hitam) dari ujung kanan *blade* menuju ujung kiri. Pada ujung kanan (kotak kuning) terdapat goresan (anak panah kuning) dengan arah sesuai arah putaran *impeller* (anak panah hijau) dan pada ujung kiri dan sekeliling tepi terdapat *shear lips* (kotak biru). Permukaan patahan *blade* dipandang dari arah atas

Profil *chevron mark* adalah profil yang menunjukkan patah getas dan juga berfungsi untuk menunjukkan posisi *crack initiation* dan *final fracture* dari permukaan patahan, berawal dari daerah *crack initiation* menuju daerah *final fracture* ^[17]. Gambar 4.10 menunjukkan *chevron marks* (anak panah hitam) pada *blade* bermula dari ujung kanan *blade* menuju ujung kiri *blade*. Pada ujung kiri *blade* dan sekeliling tepi permukaan patahan *blade* juga terdapat perubahan arah bidang/*shear lips* (lingkaran biru) yang menunjukkan bahwa ujung kiri *blade* adalah daerah *final fracture* ^[17], selanjutnya dapat disimpulkan bahwa ujung kanan *blade* merupakan daerah *crack initiation* dan *crack* merambat dari ujung kanan *blade* menuju ujung kiri *blade* (anak panah merah). Kesimpulan tersebut juga diperkuat dengan adanya goresan pada ujung kanan *blade* (lingkaran kuning) dengan arah (anak panah kuning) yang sesuai dengan arah putaran *impeller* (anak panah hijau). Goresan disebabkan oleh benturan (*impact*) dengan bagian lain yang terletak di belakang *impeller* (*shroud grid support*) saat *impeller* sedang berputar. Selain pada sisa patahan *blade*, goresan juga ditemukan pada permukaan *impeller* sekitar *blade*, ditunjukkan pada gambar 4.11.

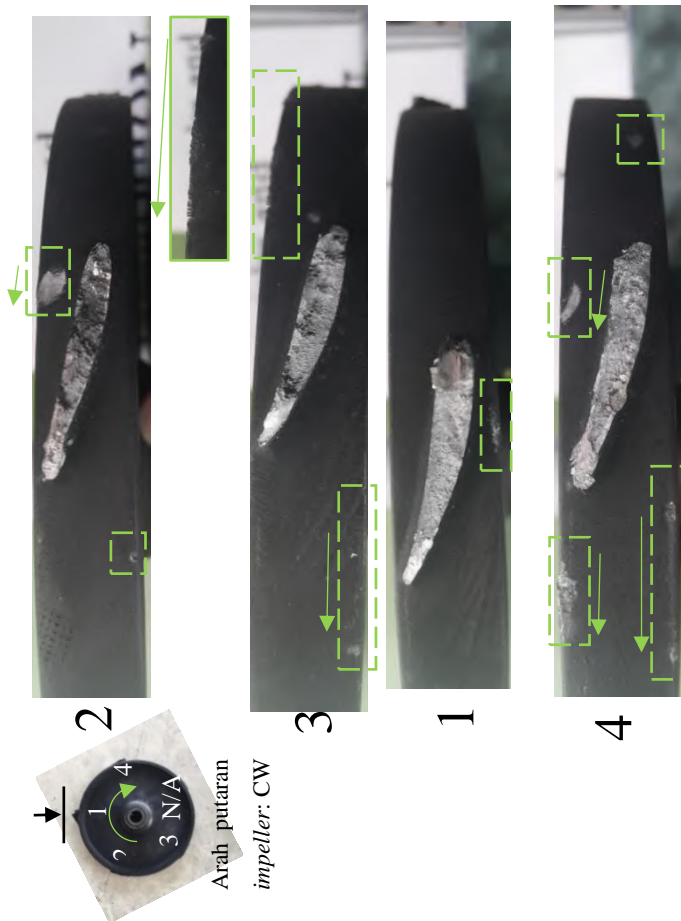
Gambar 4.11 Daerah sekeliling sisa patahan *blade* menunjukkan adanya goresan (kotak hijau). Permukaan patahan *blade* dipandang dari arah atas

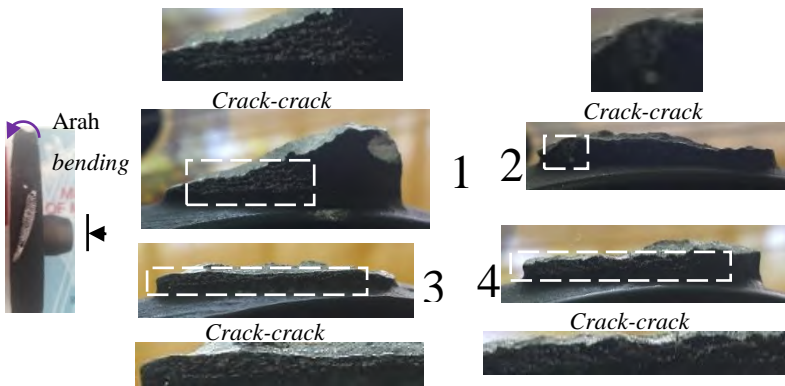
Gambar 4.12 *Crack-crack* kecil pada *blade* (kotak putih) dan perbedaan ketinggian sisa patahan *blade*. Permukaan patahan *blade* dipandang dari arah kanan (sisi *wheel*)

Gambar 4.12 menunjukkan sejumlah *crack-crack* kecil (kotak putih) ditemukan pada sisi *wheel* dari sisa patahan *blade*. *Crack* tersebut menunjukkan bahwa *blade* membengkok (*bending*) kearah sebaliknya yaitu kearah luar (anak panah ungu) akibat *impact* dengan komponen di dekat sisi *wheel* dari *impeller* yaitu *shroud grid support*. Perbedaan sisa patahan dari masing-masing *blade* berupa perubahan ketinggian pada sisa patahan *blade* 1 sedangkan ketinggian sisa patahan *blade* 2-4 relatif sama. Ketinggian sisa patahan *blade* 1 pada daerah *crack initiation* lebih

tinggi dari daerah *final fracture* akibat kemiringan *impeller* sebelum *blade* 1 patah tidak semiring kondisi setelah *blade* 1 patah. Sedangkan *blade* 2-4 tidak mengalami perubahan ketinggian sehingga tidak terjadi perubahan kemiringan dari *impeller* sebelum dan sesudah *blade* 2-4 patah. Kondisi *impeller* sebelum *blade* 1 patah tidak semiring kondisi-kondisi lainnya.

Dari hasil pengamatan visual pada sisa patahan *blade*, dapat disimpulkan bahwa mayoritas bagian permukaan patahan *blade* patah getas akibat *impact* dengan komponen yang didekatnya yaitu *shroud grid support*. *Impact* terjadi pada ujung kanan *blade*, selanjutnya *crack* merambat dari ujung kanan hingga ujung kiri *blade*. Perbedaan dari masing-masing *blade* adalah gaya-gaya pada *impeller* saat *blade* yang bersangkatan patah.

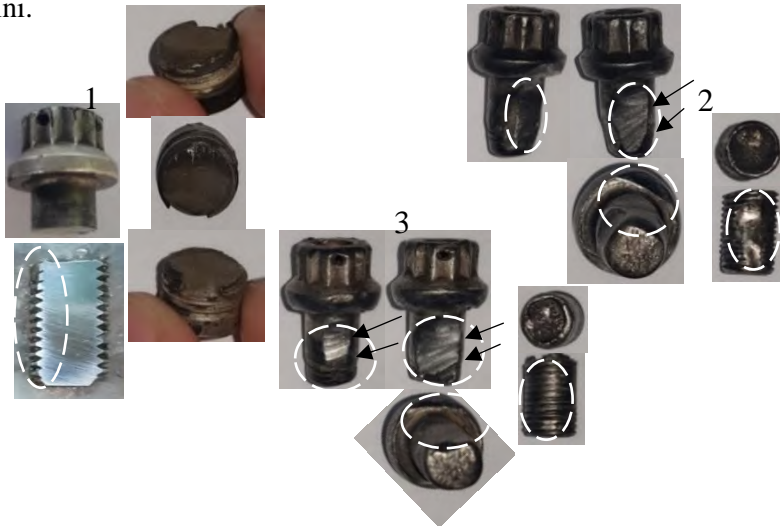
Gambar 4.15 Hasil pengamatan makroskopik pada bentuk tiga *bolt* yang rusak menunjukkan ketiga *bolt* sudah terdeformasi dan tergerus (lingkaran putih)

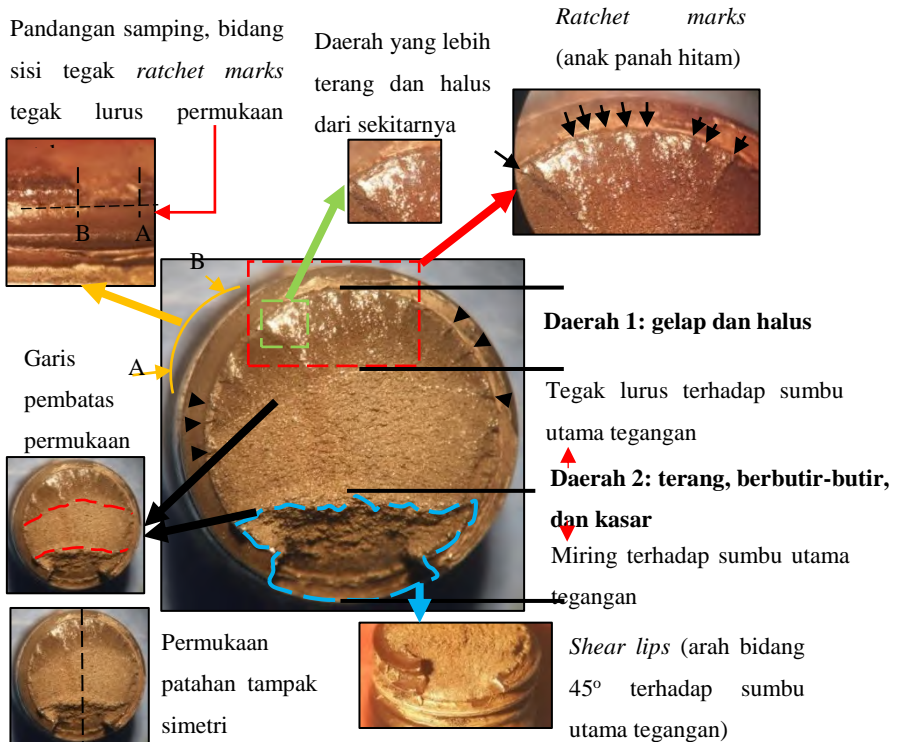
Gambar 4.17 Pemukaan patahan *bolt* 1 dengan profil patahan yang menunjukkan *bolt* 1 yang mengalami *fatigue fracture*

Daerah 1 memiliki banyak *ratchet marks* (anak panah hitam) yang menunjukkan fenomena *multiple crack initiation*.

Multiple crack initiation disebabkan oleh tegangan yang besar atau konsentrasi tegangan yang besar ^[17]. Pada *bolt 1*, konsentrasi tegangan disebabkan oleh bentuk ulir. Bidang sisi tegak *ratchet marks* tegak lurus terhadap permukaan patahan, menunjukkan bahwa kerusakan *bolt* disebabkan oleh momen *bending* ^[27]. Daerah 1 dan daerah 2 dibatasi oleh *progression marks* (kurva merah) yang disebabkan oleh penurunan cepat rambat *crack* pada waktu tertentu. *Progression marks* juga membagi daerah 2 menjadi dua daerah: daerah *tensile fracture* yang sebidang dengan daerah 1 dan *shear fracture (shear lips)* dengan arah bidang 45° terhadap sumbu utama tegangan. *Shear lips* terdapat pada daerah *final fracture*, artinya, daerah 2 merupakan daerah *final fracture* dan daerah 1 merupakan daerah *crack initiation* dan *propagation*. Profil permukaan patahan menunjukkan sifat patahan berupa *fatigue*.

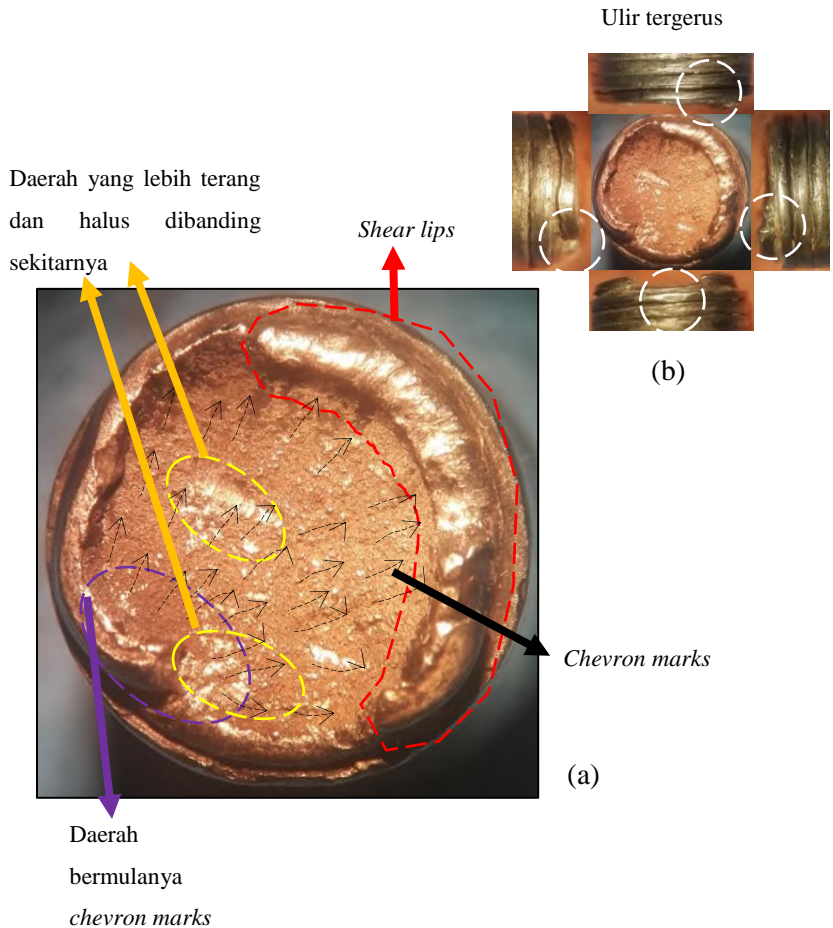
Gambar 4.18 (a) Pemukaan patahan *bolt 2* dengan profil patahan yang menunjukkan *bolt 2* mengalami *overload brittle fracture*, (b) Ulir pada *bolt 2* mengalami gerusan

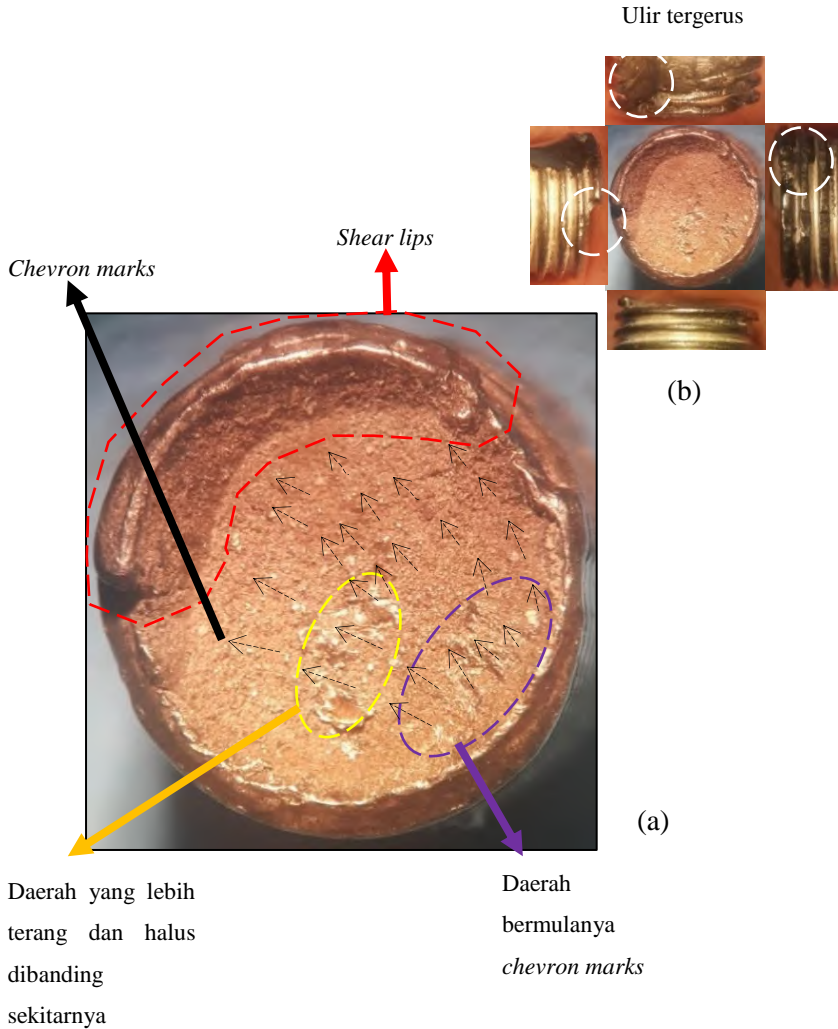
Gambar 4.19 (a) Pemukaan patahan *bolt 3* dengan profil patahan yang menunjukkan *bolt 3* mengalami *overload brittle fracture*, (b) Ulir pada *bolt 3* mengalami gerusan

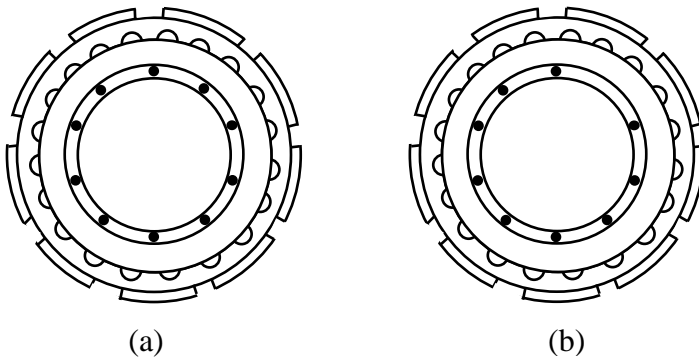
Gambar 4.22 (a) Susunan *bolt* pengikat *retaining plate* yang lengkap dan seimbang, (b) Susunan yang salah satu *bolt*-nya sudah patah sehingga mengalami *imbalance*
